Utrzymanie dróg krajowych a samorząd na przykładzie chorzowskiej estakady

Estakada nad rynkiem w Chorzowie

Marek SALAMAK

Chorzów, 29 stycznia 2026 r.

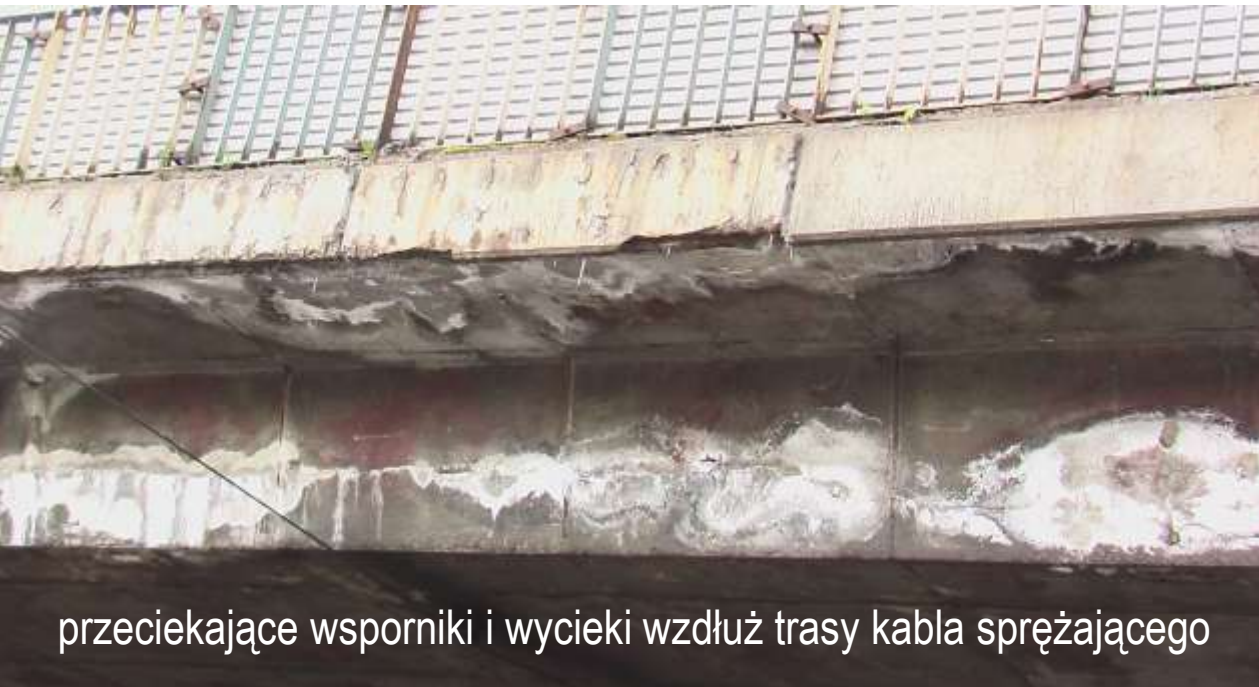
przeciekające wsporniki i wycieki wzdłuż trasy kabla sprężającego

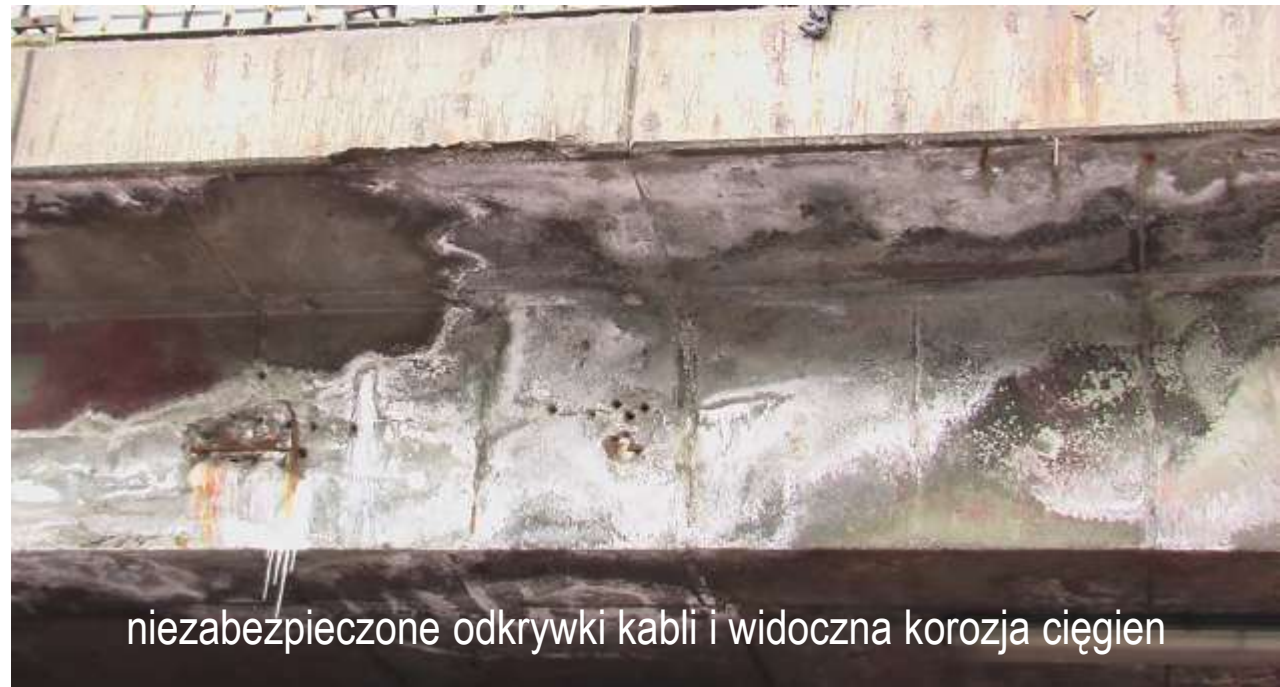
niezabezpieczone odkrywki kabli i widoczna korozja cięgien

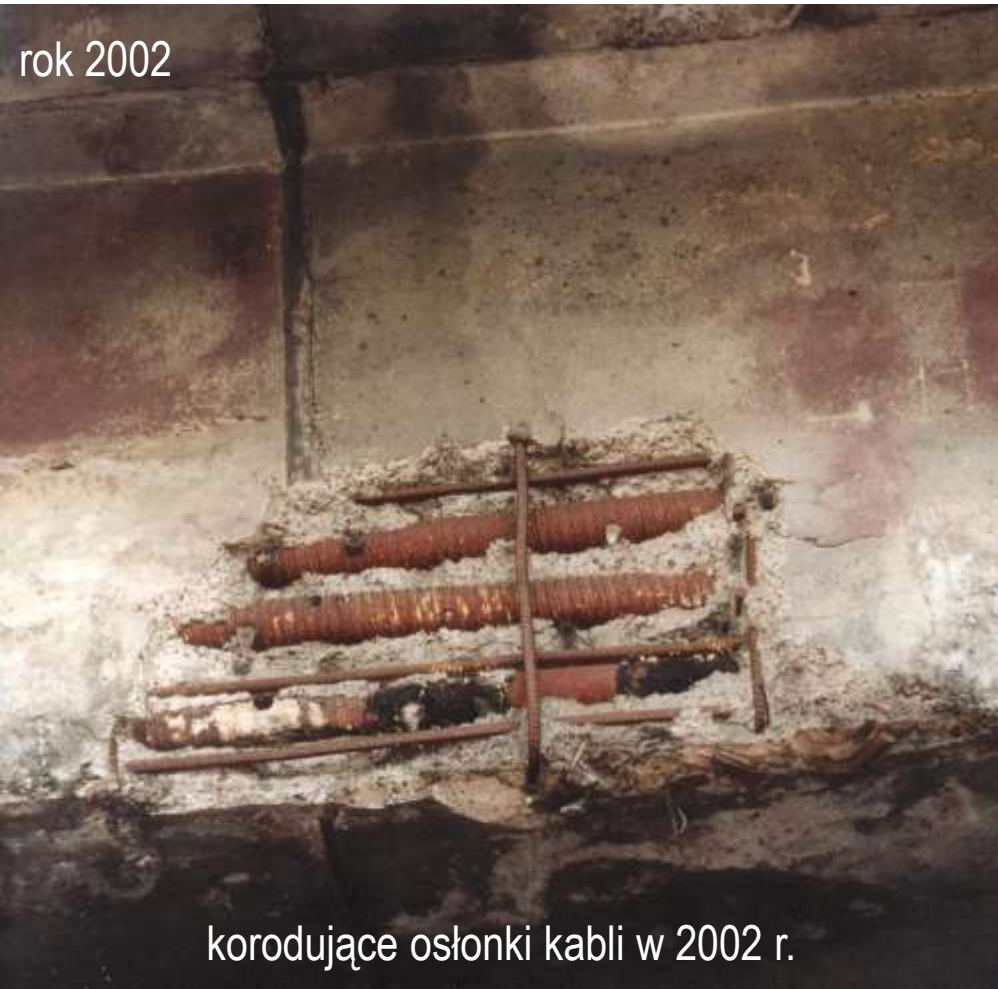
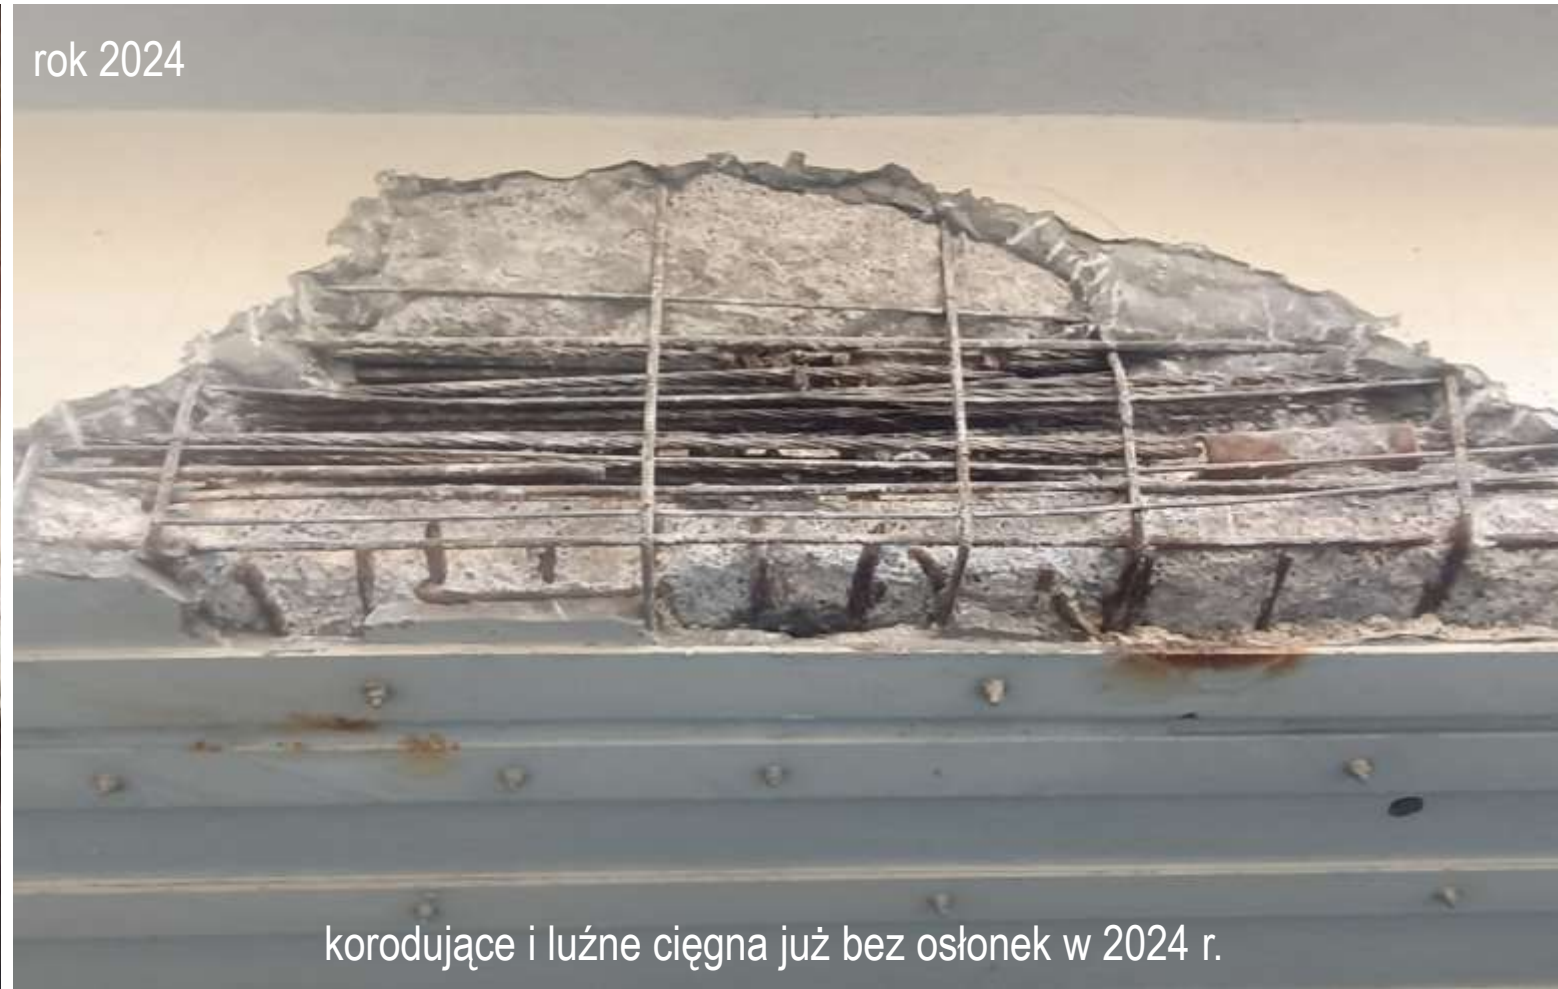
Korozja podłużnych cięgien sprężających

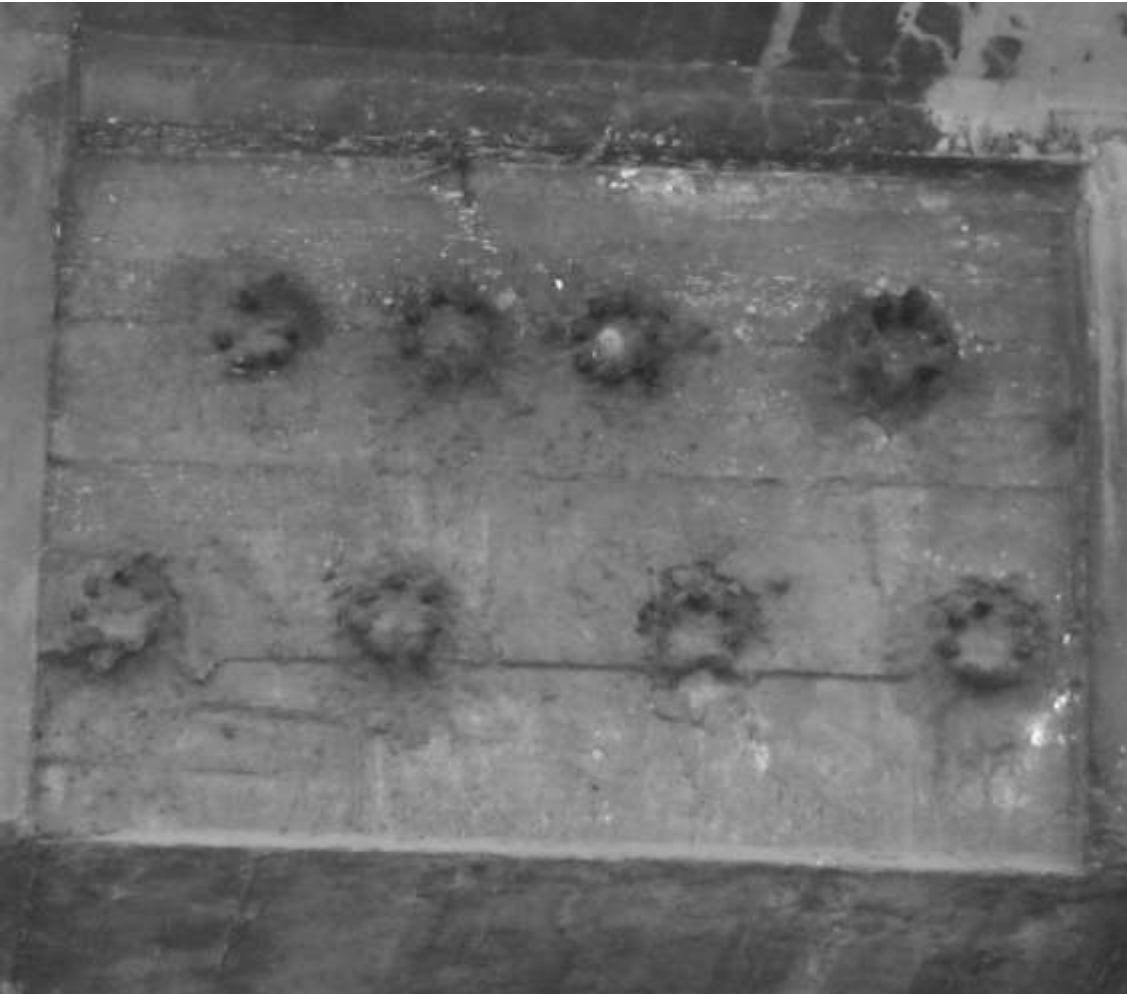
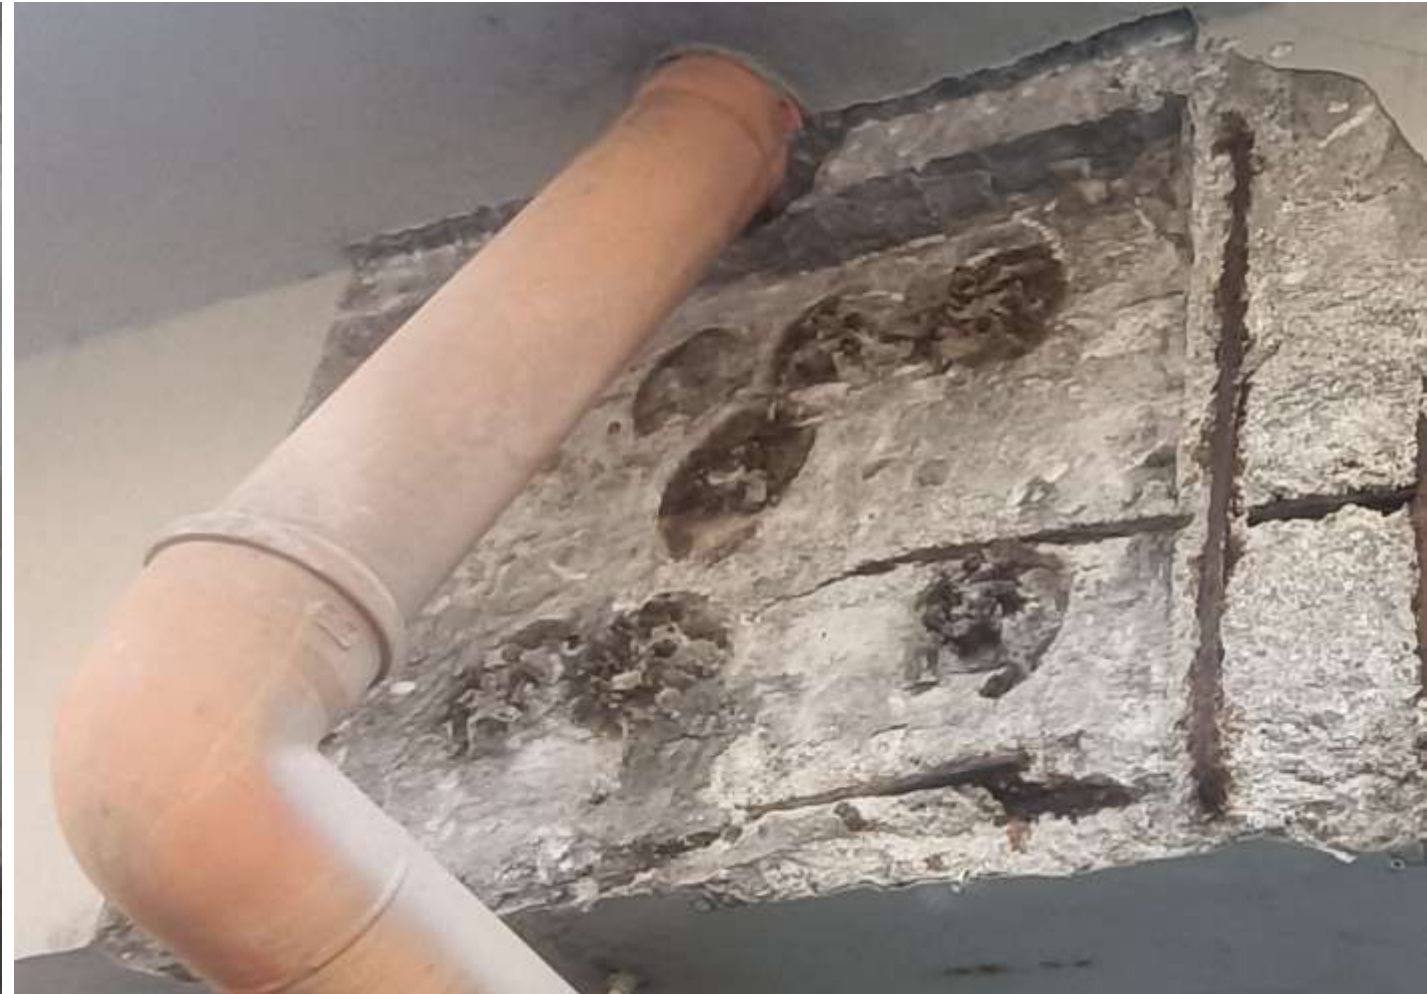
Korozja zakotwień poprzecznych cięgien sprężających

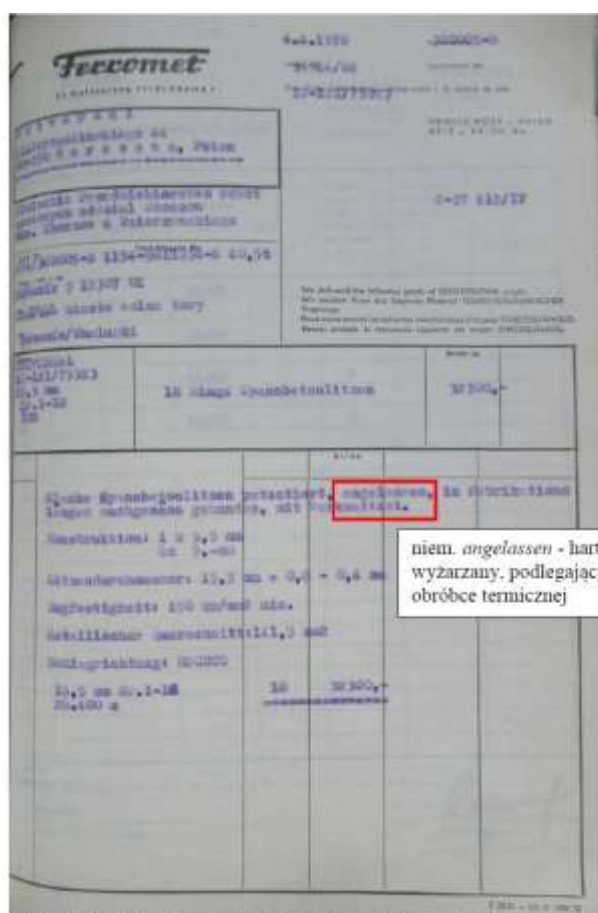
Fot. 1. Dokumentacja archiwalna - atest stali sprężającej z 1978 r. wbudowanej w obiekcie.

W trakcie analizy dokumentacji archiwalnej z czasów budowy obiektu w 1978 r. odkryto, że wbudowana stal sprężająca pochodziła z NRD i w procesie produkcji została poddana obróbce termicznej. Świadczy o tym niezbity dowód w postaci atestu stali sprężającej - patrz *Fot. 1*. Jak wykazały przeprowadzone już w latach 80-tych XX w. badania i pierwsze uszkodzenia - stal ta charakteryzuje się występowaniem w niej NIEBEZPIECZNEJ korozji naprężeniowej - której skutkiem jest (pęknięcie stali bez widocznych produktów korozji lub odkształceń).

Przykładem obiektu, gdzie zastosowano przedmiotową stal, jest most Caroli w Dreźnie, który uległ katastrofie we wrześniu 2024 r. - jak widać problem nie jest jedynie teoretyczny.

Obiekt należy **NIEZWŁOCZNIE** **wyłączyć z użytkowania** a cały teren pod nim wygrodzić przed osobami postronnymi.
