Utrzymanie dróg krajowych a samorząd na przykładzie chorzowskiej estakady

Estakada nad rynkiem w Chorzowie

Marek SALAMAK

Chorzów, 29 stycznia 2026 r.

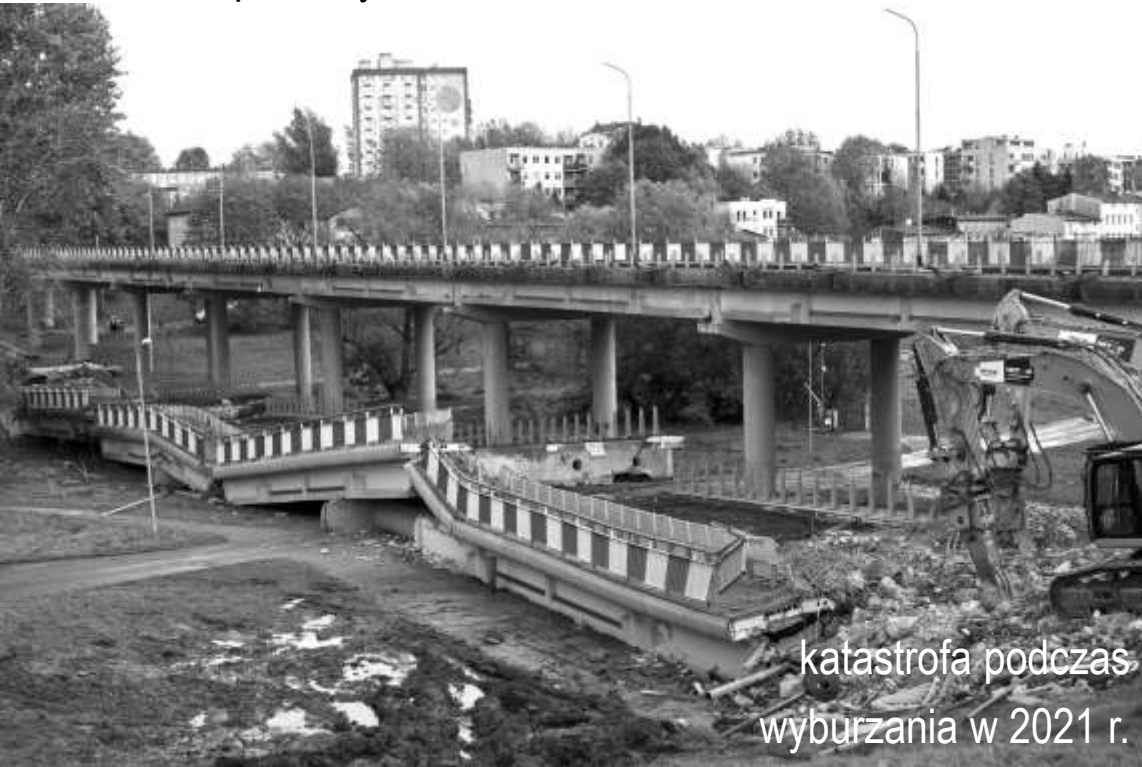
katastrofa podczas
wyburzania w 2021 r.

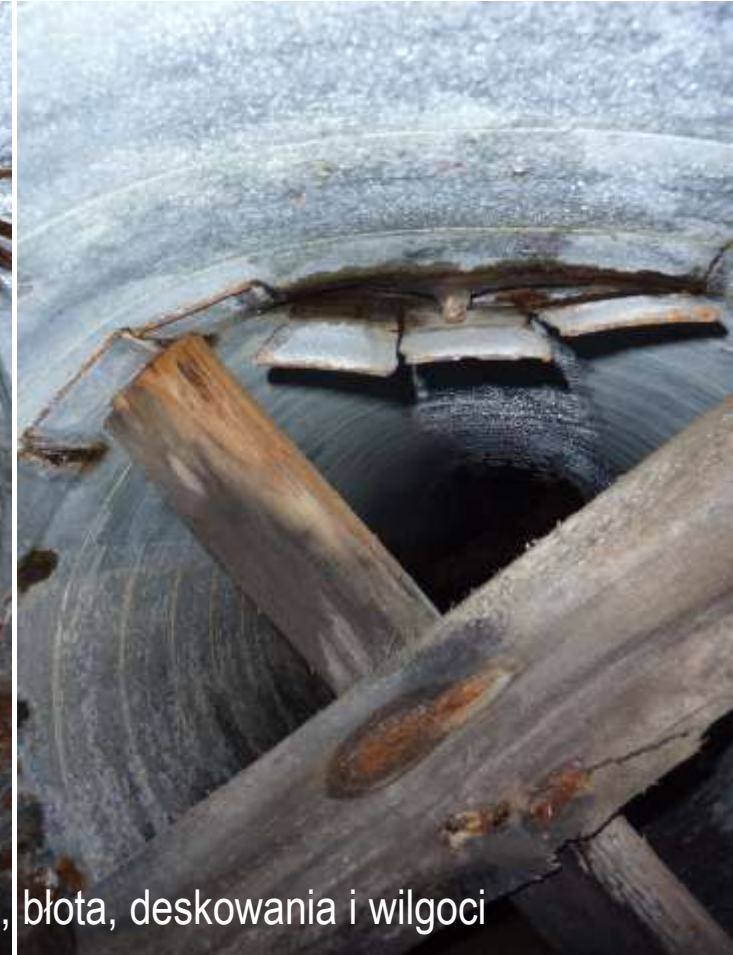
wnętrze rur spiro pełne gruzu,

blota, deskowania i wilgoci
