Utrzymanie dróg krajowych a samorząd na przykładzie chorzowskiej estakady

Estakada nad rynkiem w Chorzowie

Marek SALAMAK

Chorzów, 29 stycznia 2026 r.

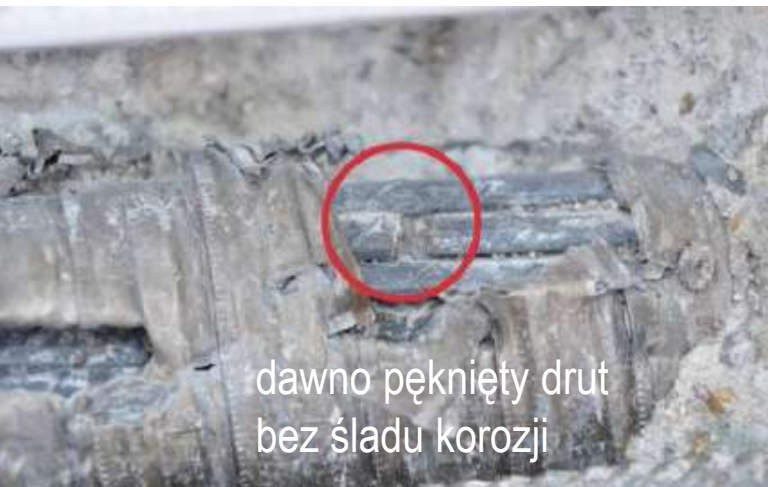
Krucze pęknięcia cięgien bez śladów korozji i objawów ostrzegawczych

odkrywka osłonki z kablem w betonie

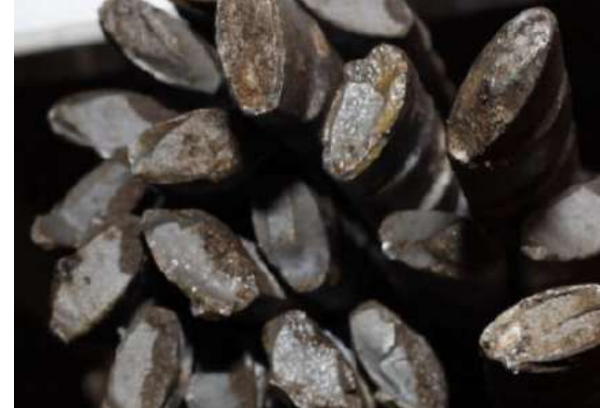
badanie fluorescencyjne w świetle UV

mikropęknięcia powierzchniowe drutu, w które wniknął penetrant; wczesne stadium kruchości wodorowej

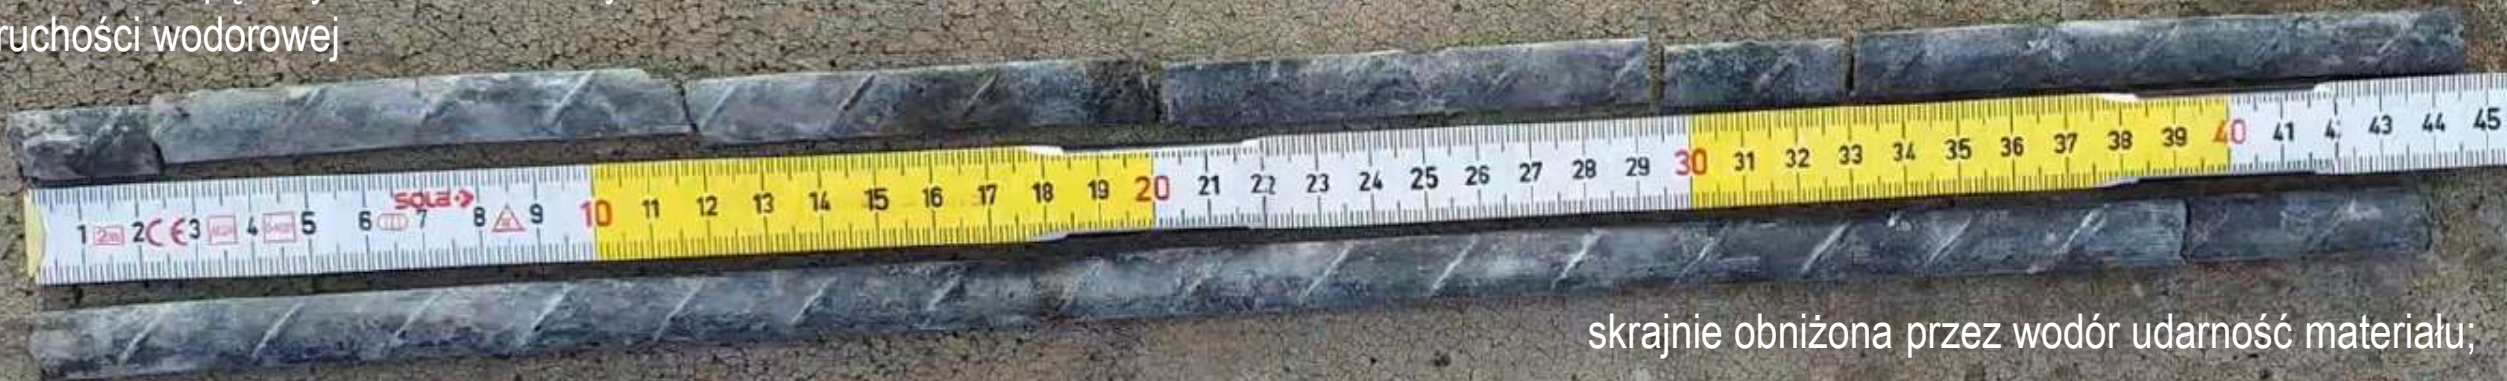
skrajnie obniżona przez wodór udarność materiału; uderzenie propaguje istniejące pęknięcia w wielu miejscach

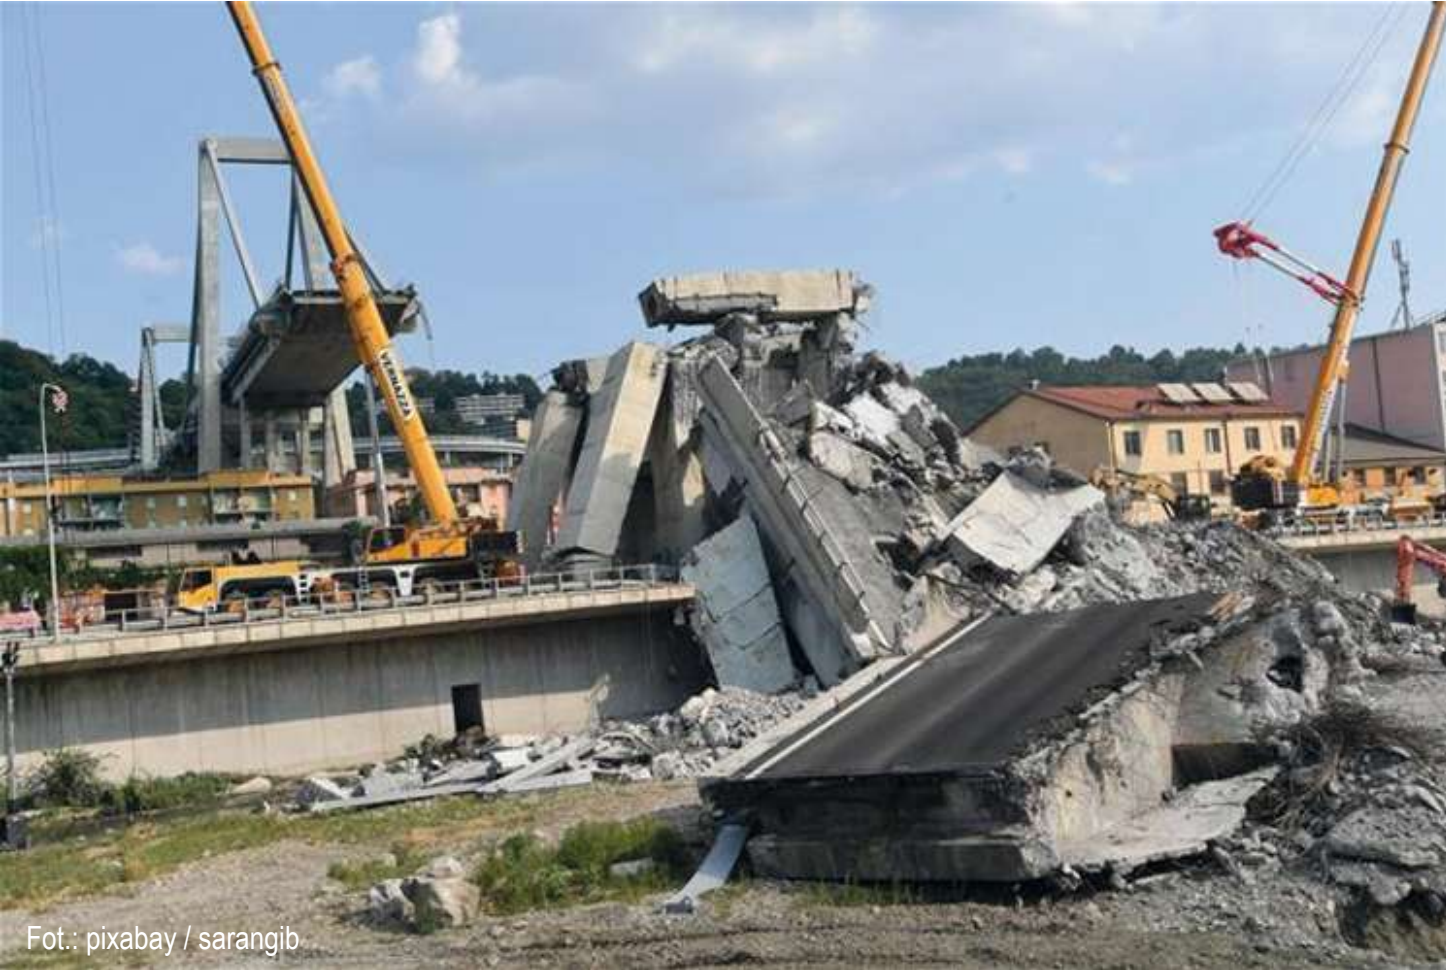
Wiadukt Polcevera w Genui (system podwieszenia Morandiego) 2018 rok

Drastyczny przykład, ale zupełnie inny system konstrukcyjny, starszy most i braki w utrzymaniu

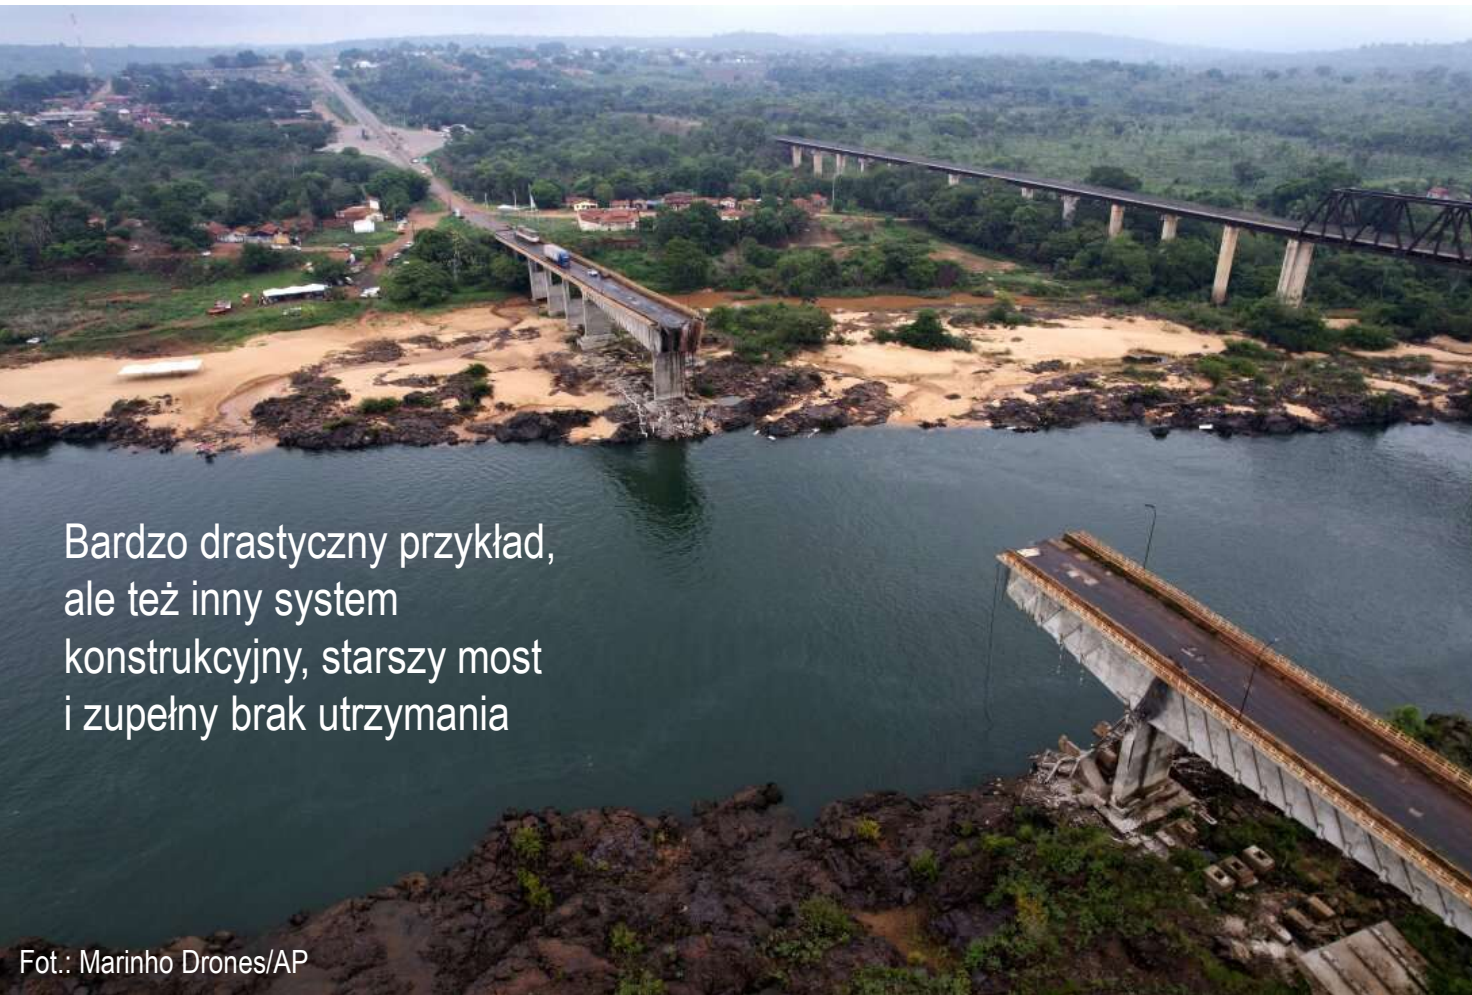
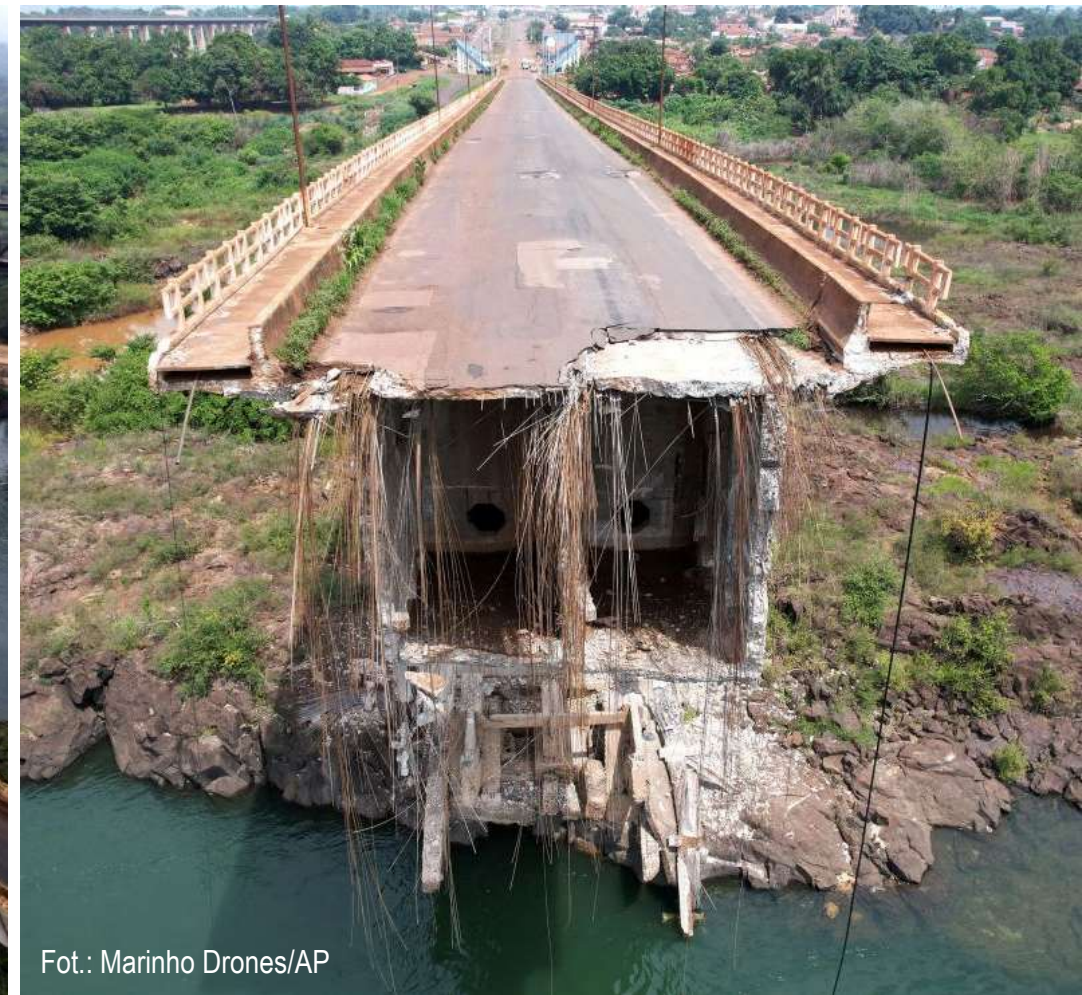
Most Juscelino Kubitschek de Oliveira w Brazylii (sprężone dźwigary skrzynkowe) 2024 rok

Bardzo drastyczny przykład,
ale też inny system
konstrukcyjny, starszy most
i zupełny brak utrzymania

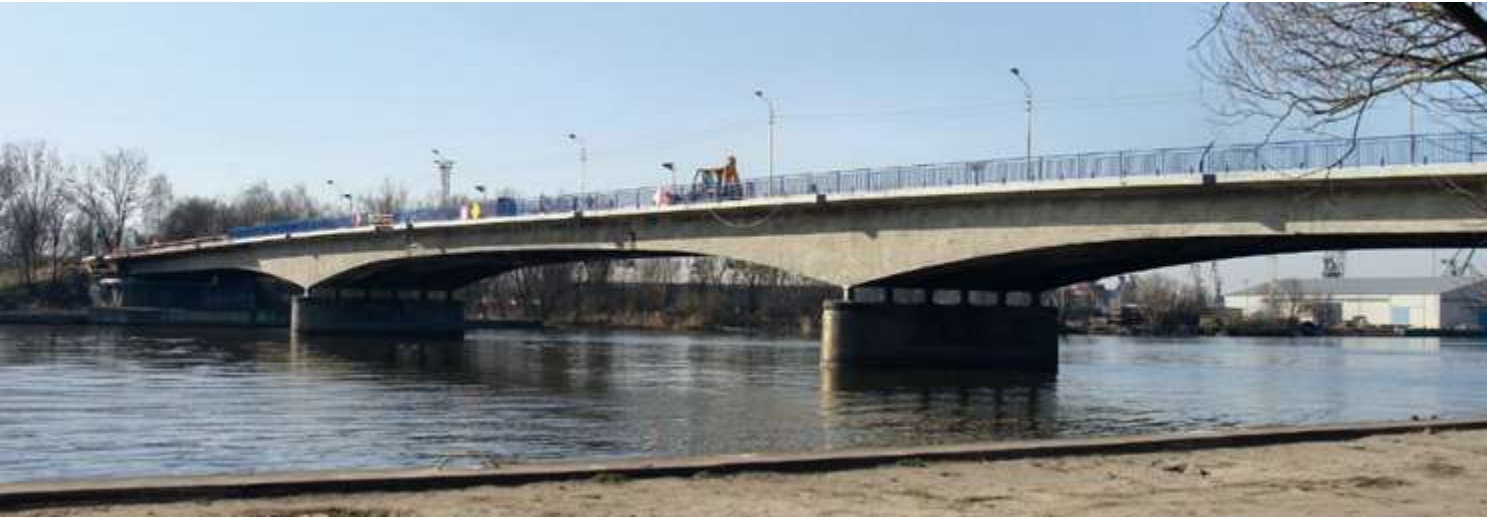
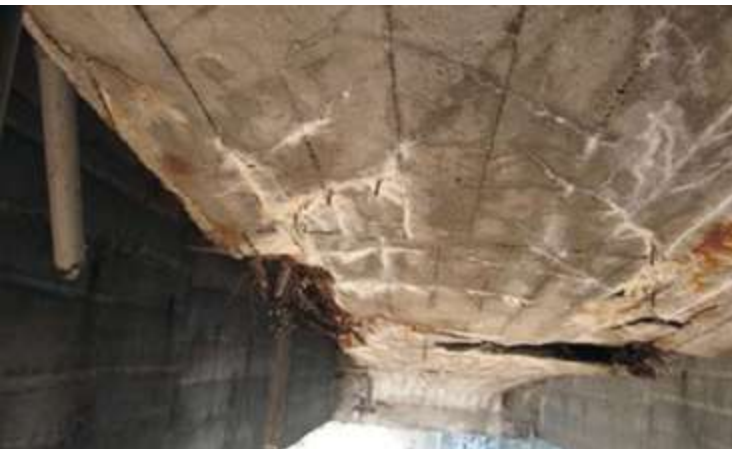
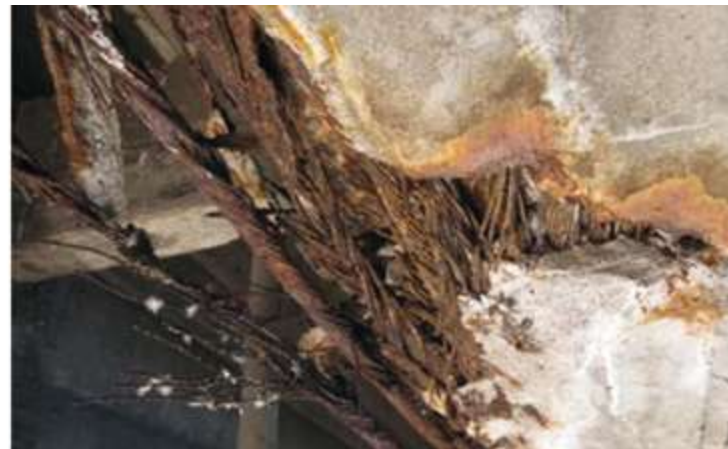
Most Cłowy w Szczecinie (sprężone dźwigary skrzynkowe) 2016 rok

Starszy most, brak wiedzy o zabezpieczeniu korozyjnym cięgien, prototypowe wówczas rozwiązania

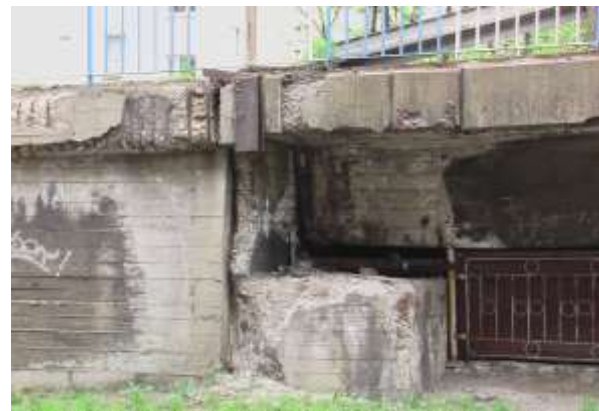
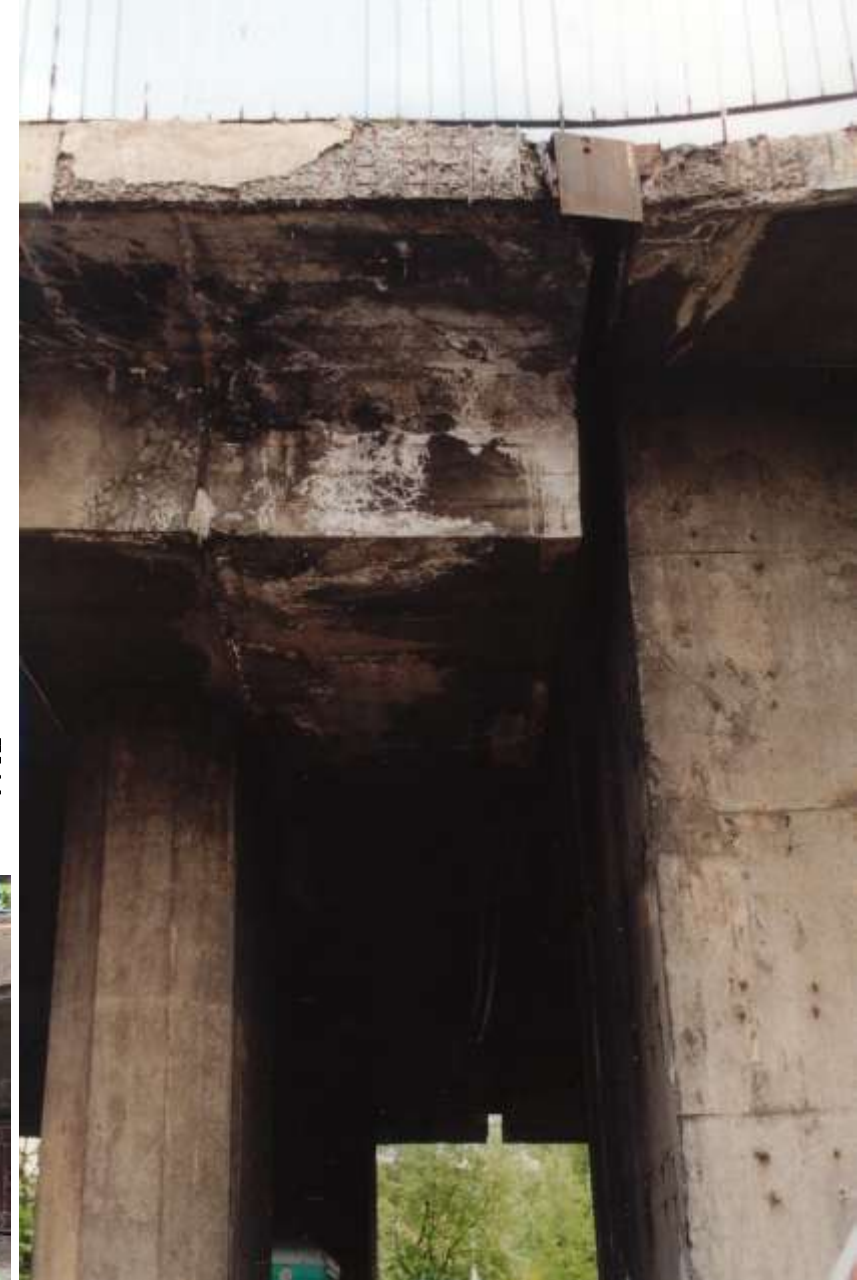
sączki
odwodnienia
rur spiro

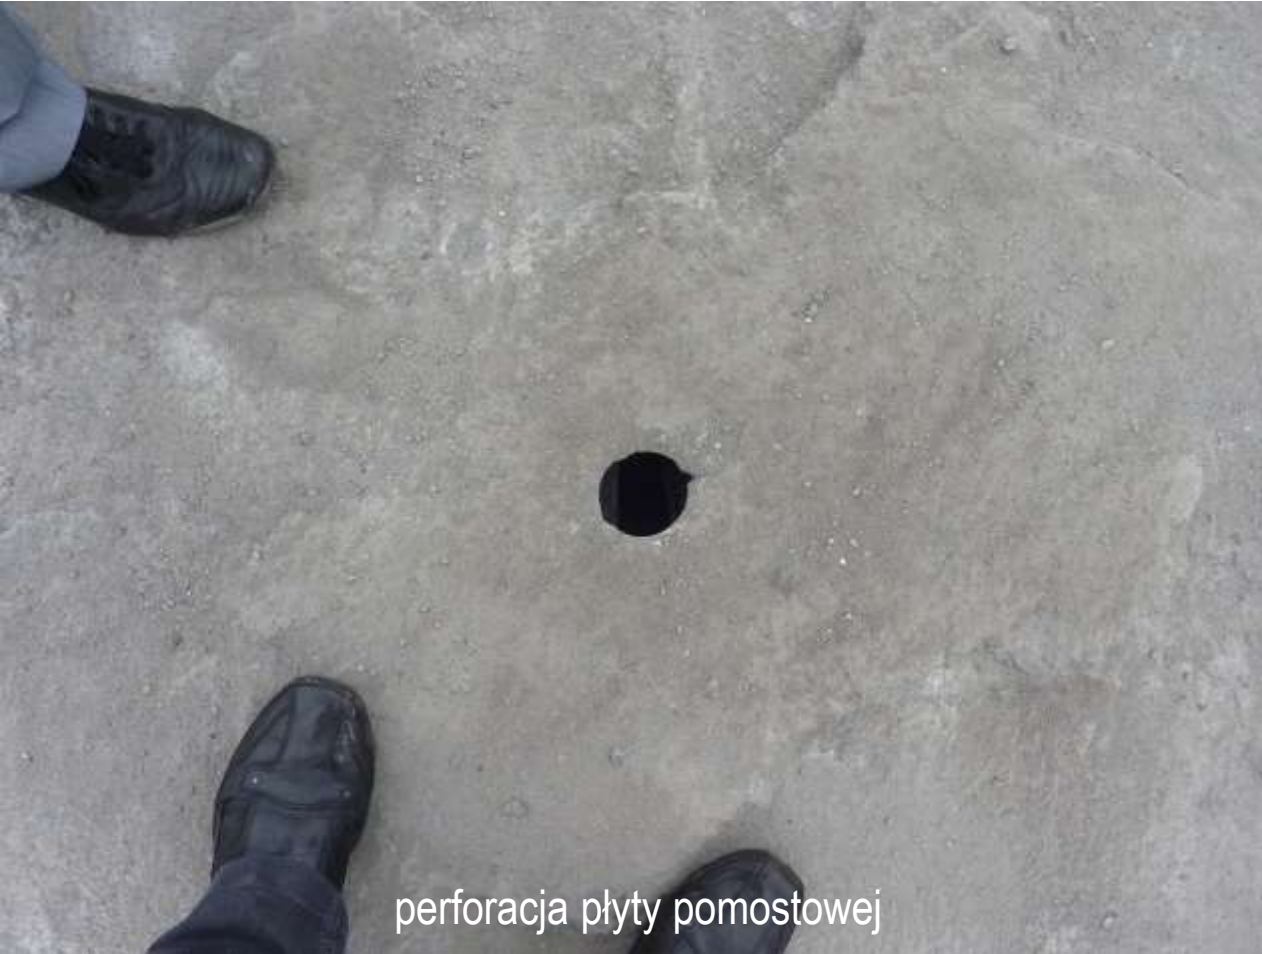
perforacja płyty pomostowej

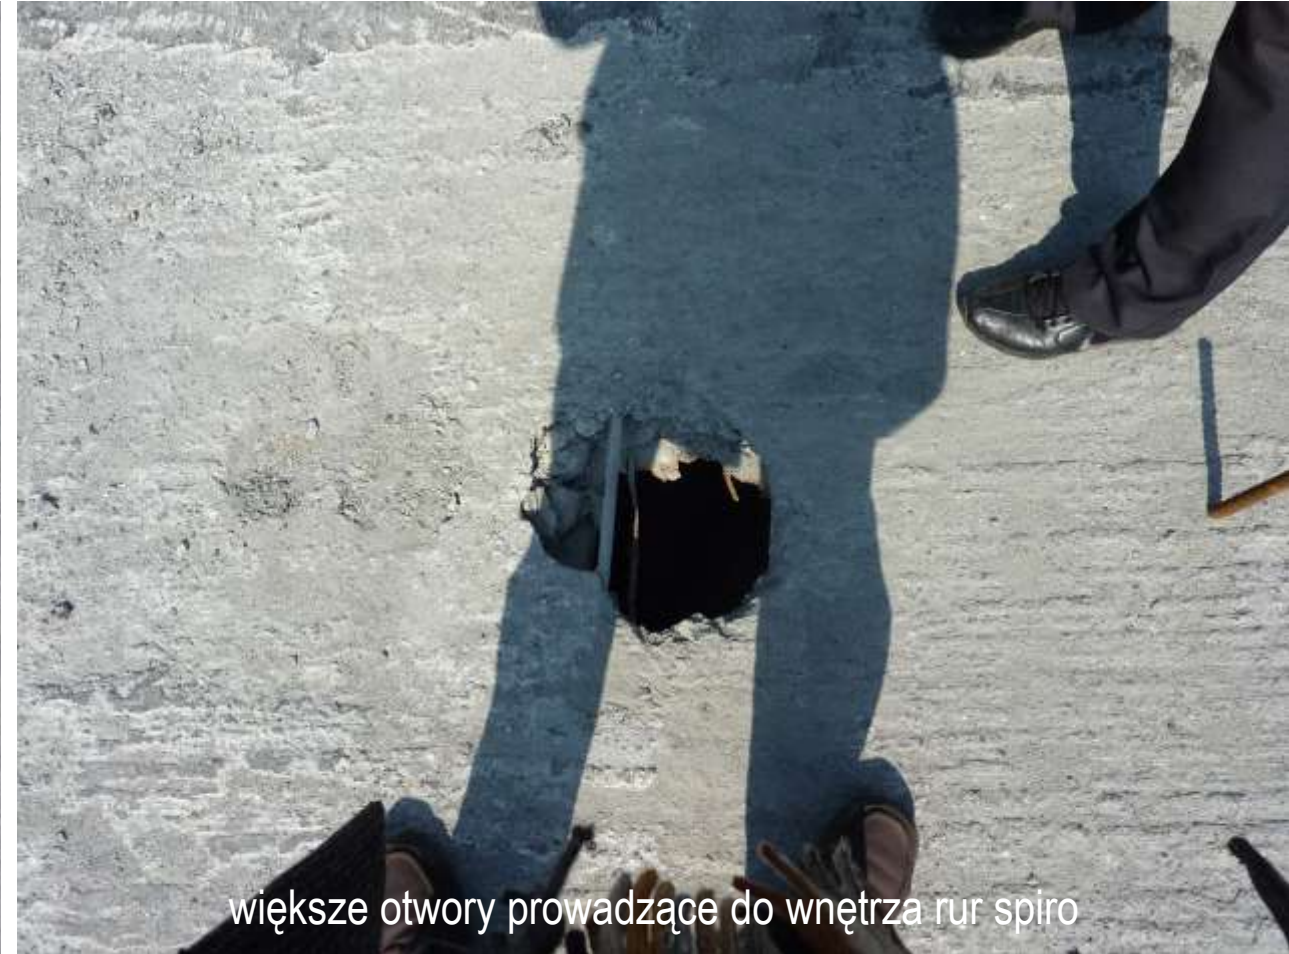
większe otwory prowadzące do wnętrza rur spiro

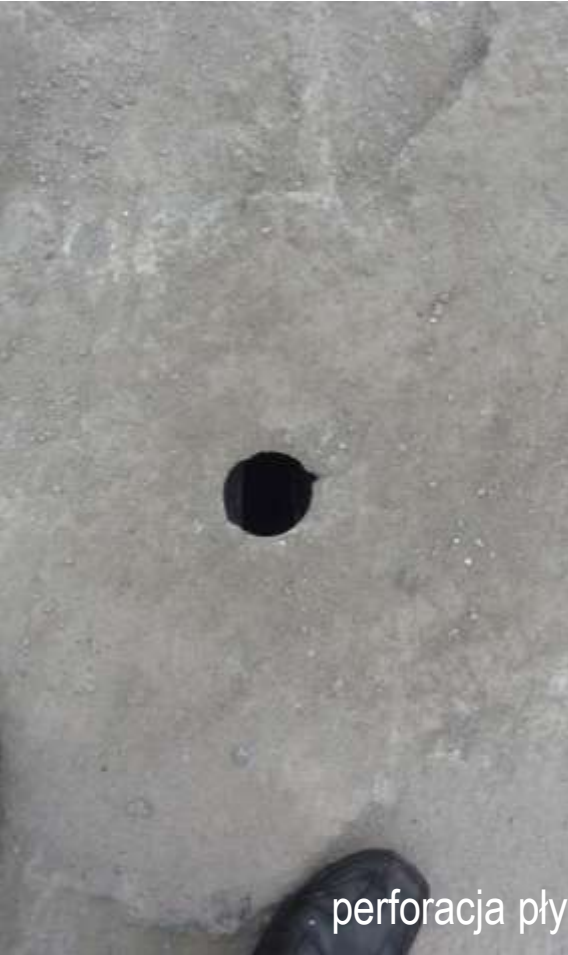
perforacja płyty pomostowej

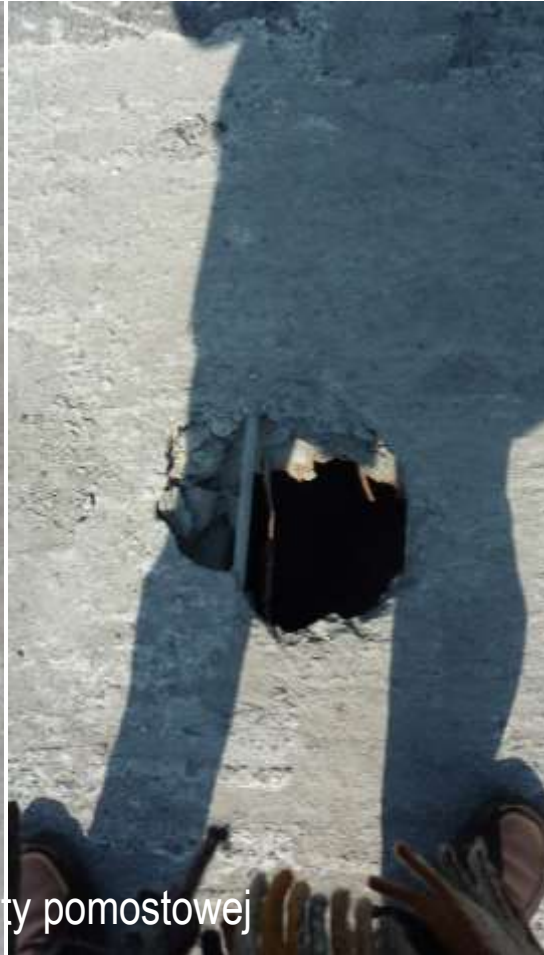
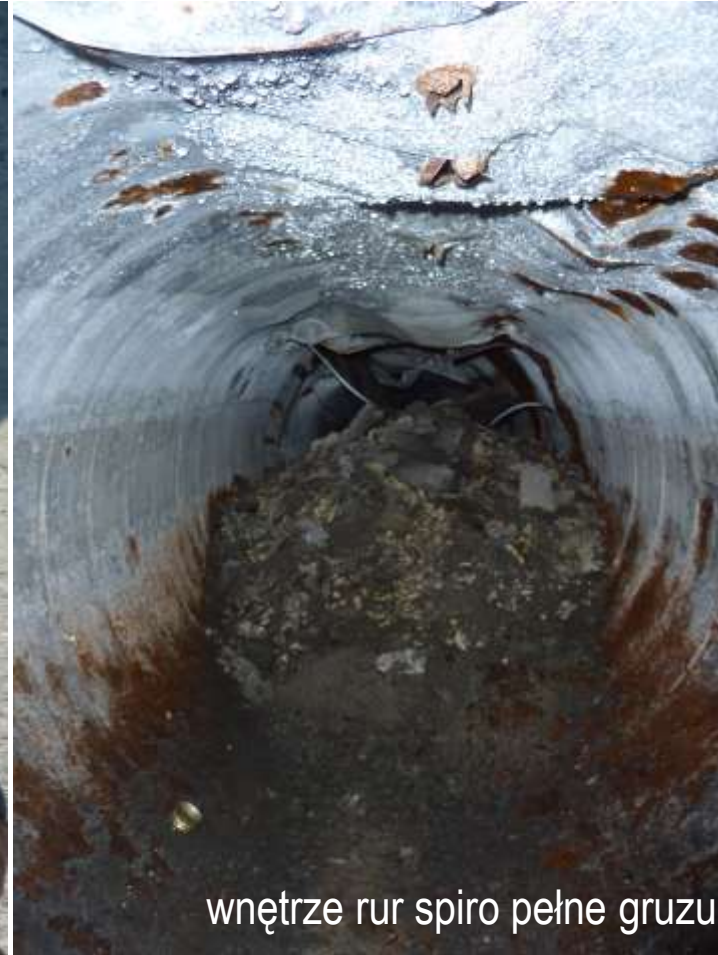
wnętrze rur spiro pełne gruzu,

blota, deskowania i wilgoci

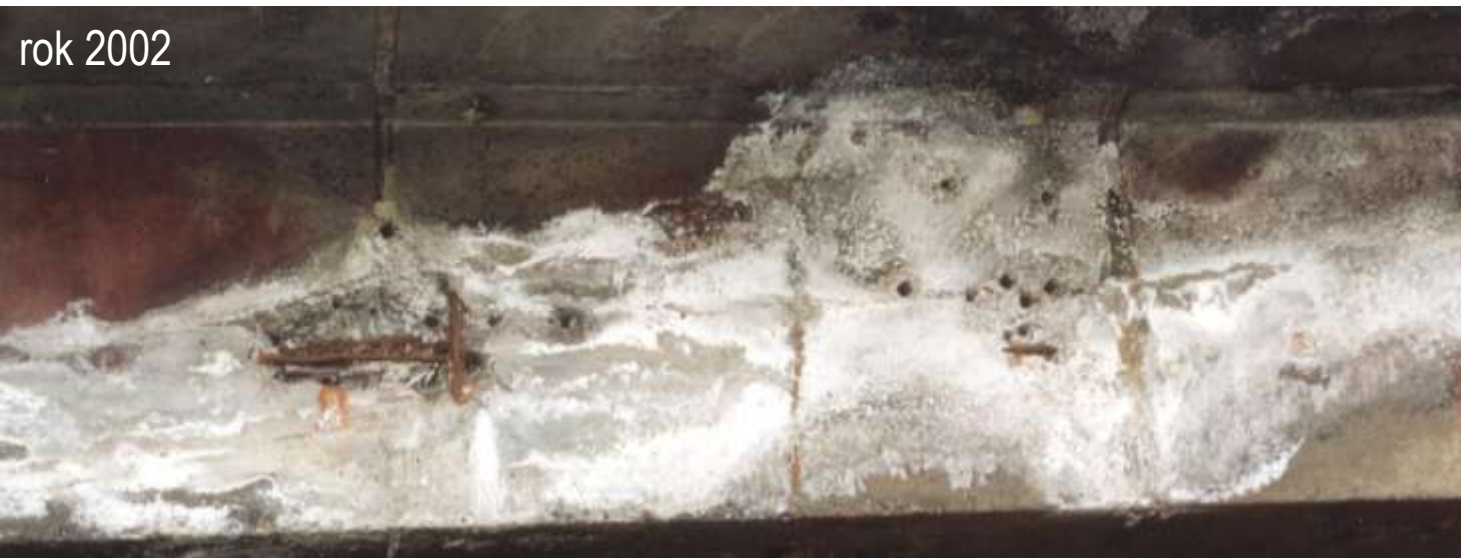
-Bytom strona zewnętrzna

Rysa podłużna wzdłuż cięgien sprężających widoczna na bocznych płaszczyznach

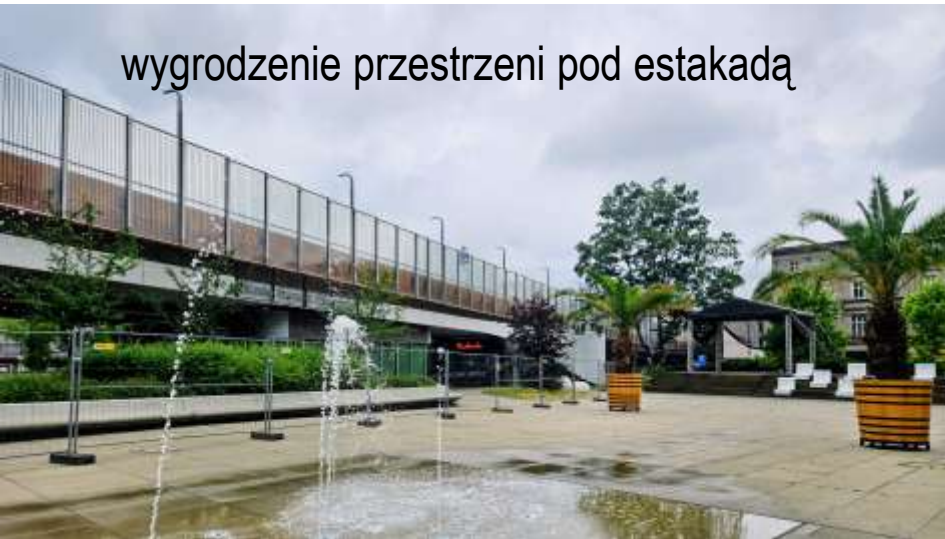
wygradzenie przestrzeni pod estakadą

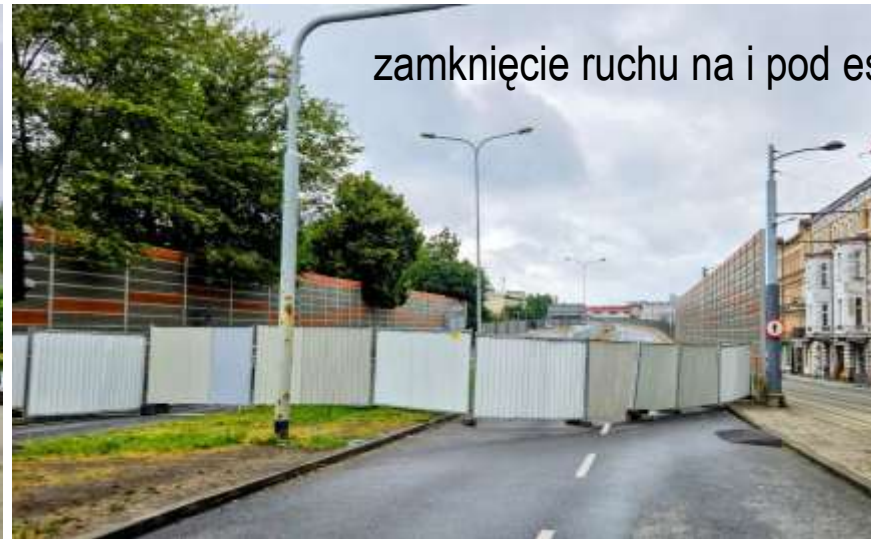
zamknięcie ruchu na i pod estakadą

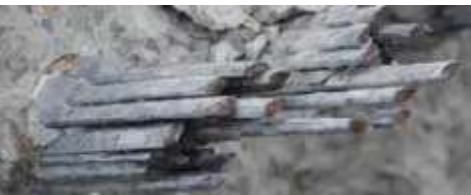
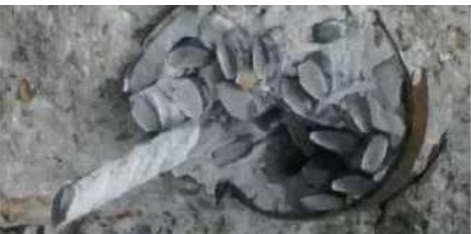
Rozmieszczenie cięgien w przekroju

czynna powierzchnia resztkowa cięgien
